# Modernizacja bloków 200 MW

## Wydłużanie czasu eksploatacji oraz poprawa efektywności turbiny parowej

Robert Nowak, Radosław Wiśniewski

TurboCare Sp. z o.o.

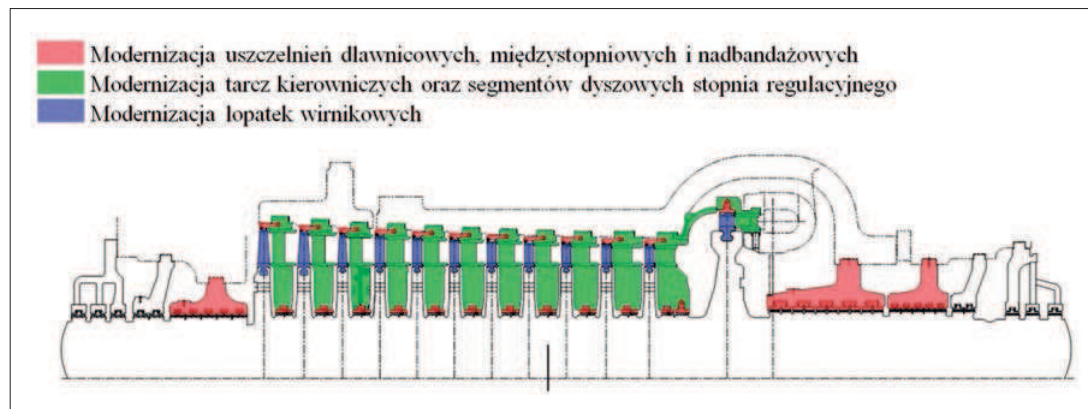
**Rys. 1.** Rysunek przekroju zmodernizowanej części WP turbozespołu typu 13K215 (z zaznaczonym zakresem modernizacji)

Dostępna obecnie technologia umożliwia również znaczną poprawę efektywności oryginalnej części WP turbozespołu typu 13K215. Na rys. 1 przedstawiono zrealizowany zakres modernizacji. Obejmuje on modernizację uszczelnień dławnicowych, międzystopniowych i nadbandażowych, modernizację tarcz kierowniczych stopni 2-12, segmentów dyszowych stopnia regulacyjnego oraz modernizację łopatek wirnikowych wszystkich stopni. Wykorzystywane są istniejące korpusy oraz wał wirnika, które poddane zostały ocenie stanu, zabiegom remontowym oraz kwalifikacji do dalszej eksploatacji.

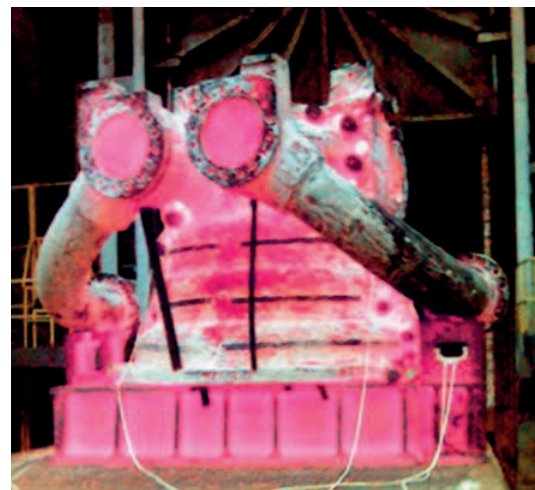
Fot. 1. Proces rewitalizacji korpusu części WP

Kolejnym etapem była rewitalizacja korpusów części WP oraz komór zaworowych. Proces rewitalizacji spełnia w tym przypadku dwa zadania. Stanowi końcową obróbkę cieplną usuwającą naprężenia powstałe po naprawach spawalniczych oraz daje poprawę struktury materiału zdegradowanego wcześniejszą eksploatacją w warunkach pełzania oraz zmęczenia cieplnego. Na fot. 1 przedstawiono proces rewitalizacji korpusów części WP turbozespołu typu 13K215. Rozpoczęcie procesu rewitalizacji korpusów poprzedza szereg czynności przygotowawczych, w tym zabezpieczenie elementów przed deformacją. Opracowywana jest technologia procesu obejmująca etapy kontrolowanego grzania i chłodzenia elementów. Na fot. 1 przedstawiono etap przyspieszonego

go studzenia korpusów. Widoczne są również przewody termopar służących do precyzyjnej kontroli temperatury, która jest porównywana „on-line” z wymogami opracowanej wcześniej technologii.

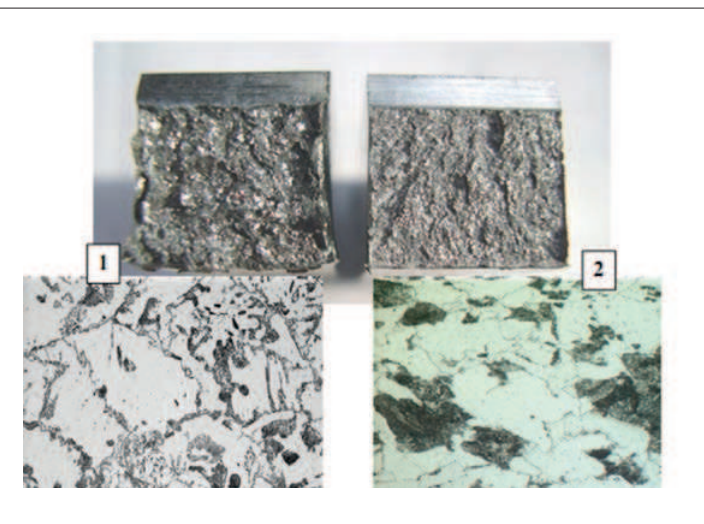
Fot. 2. Przykładowe przełomy i mikrostruktura staliwa przed (1) i po (2) procesie rewitalizacji

Na fot. 2 przedstawiono rezultaty przeprowadzenia procesu rewitalizacji korpusów części WP. Jak widać, przed rewitalizacją materiał po 200 tysiącach godzin eksploatacji wykazywał się znaczną degradacją widoczną na zdjęciach (1). W mikrostrukturze materiału stwierdzano węgliki skoagulowane, często w łańcuchach na granicach ziaren. Po rewitalizacji, zdjęcia (2), nastąpiła znacząca poprawa struktury materiału. Obserwowano perlit płytkowy bez węglików na granicy ziaren. Charakteryzując ilościowo skuteczność rewitalizacji, przykładowo, w miejscu, gdzie uderność materiału przed procesem wynosiła  $1.9 \text{ daJ/cm}^2$ , po rewitalizacji uzyskano wartość  $4.8 \text{ daJ/cm}^2$ .

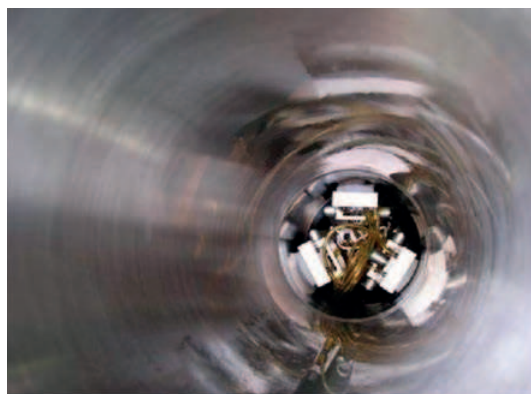
Fot. 3. Badanie otworu centralnego za pomocą skanera ultradźwiękowego

Na fot. 3 przedstawiono przygotowania otworu centralnego do badań oraz badanie za pomocą skanera ultradźwiękowego. Wyniki badań rozważanego wału wirnika WP turbozespołu nr 4 potwierdziły jego dobry stan (również w obszarach wrębów łopatek) i możliwość dalszej eksploatacji.

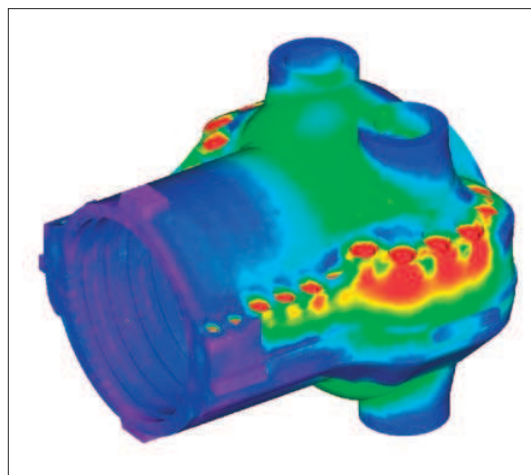
Rys. 2. Analiza wytrzymałościowa metodą elementów skończonych. Naprężenia zredukowane wg Hubera-Misesa

ści WP były wyniki badań nieniszczących i niszczących. Jako uzupełnienie wykorzystane zostały metody teoretyczne, które obejmowały zastosowanie obliczeń naprężeń metodą elementów skończonych. Na rys. 2 przedstawiono wyniki obliczeń analizy wytrzymałościowej metodą elementów skończonych dla korpusu wewnętrznego części WP.

Na podstawie wykonanej oceny żywotności resztkowej korpusów, komór zaworowych oraz wału wirnika części WP turbozespołu nr 4 stwierdzono, że po wykonanych czynnościach remontowych elementy te mogą być dopuszczone do dalszej eksploatacji.

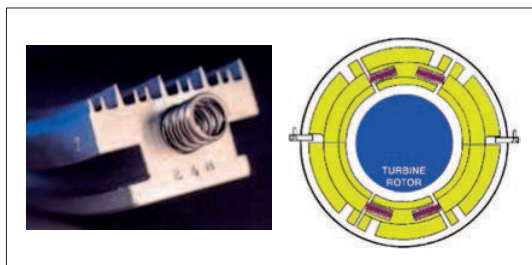
**Fot. 4.** Przykład cofającego się pierścienia uszczelniającego TurboCare oraz zasada jego działania

Uszczelnienia dławnicowe – zastosowanie cofających się pierścieni uszczelniających na dławnicach wlotowych i wylotowej części WP. Na fot. 4 przedstawiono przykład cofającego się pierścienia uszczelniającego wraz z zasadą działania. Widoczne obwodowe sprężyny pomiędzy segmentami pierścienia uszczelniającego zapewniają

zwiększony luz uszczelnienia podczas krytycznych okresów rozruchu i odstawienia turbozespołu. W ten sposób uszczelnienie jest chronione podczas okresów eksploatacji, w których najczęściej dochodzi do jego uszkodzenia. Duże ryzyko uszkodzenia uszczelnień dławnicowych podczas uruchomień i odstawień maszyny związane jest głównie z pogorszonym stanem dynamicznym (przechođenje przez obszary obrotów krytycznych) oraz pracę w nieustalonych warunkach termicznych i związanymi z nią odkształceniami elementów maszyny. W miarę jak zwiększa się przepływ pary w turbinie rośnie ciśnienie nad pierścieniami uszczelniającymi. Ciśnienie to powoduje powstanie siły promieniowej, dociskającej segmenty do wału aż do skasowania powiększonych luzów uszczelnienia, co następuje w bezpiecznym okresie po synchronizacji turbozespołu z siecią (w tej pozycji luzy pomiędzy wałem a uszczelnieniem mają optymalne wartości nominalne i pracują z maksymalną sprawnością).

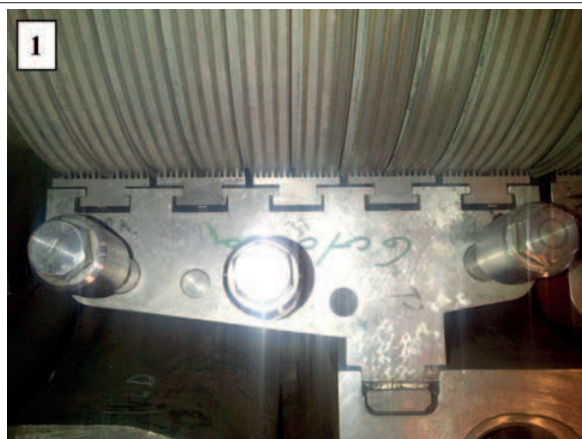
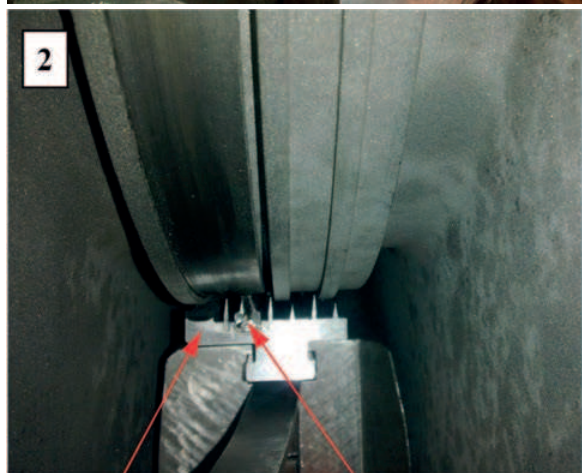
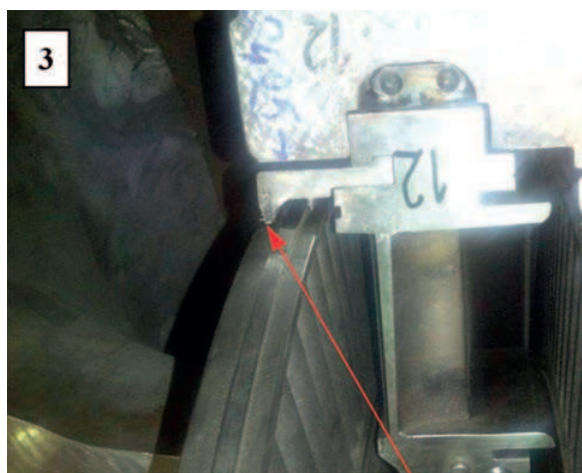
Pierścień antywirowy

Szczotka cofającego się uszczelnienia międzystopniowego

Szczotka uszczelnienia nadbandażowego zmodernizowanego stopnia WP nr 12

**Fot. 7.** Zmodernizowane uszczelnienia części WP turbos zespołu typu 13K215. 1 – wewnętrzna wlotowa dławnica WP z cofającymi się pierścieniami uszczelniającymi, 2 – cofające się, szczotkowe uszczelnienie międzystopniowe z pierścieniem antywirowym, 3 – szczotkowe uszczelnienie nadbandażowe

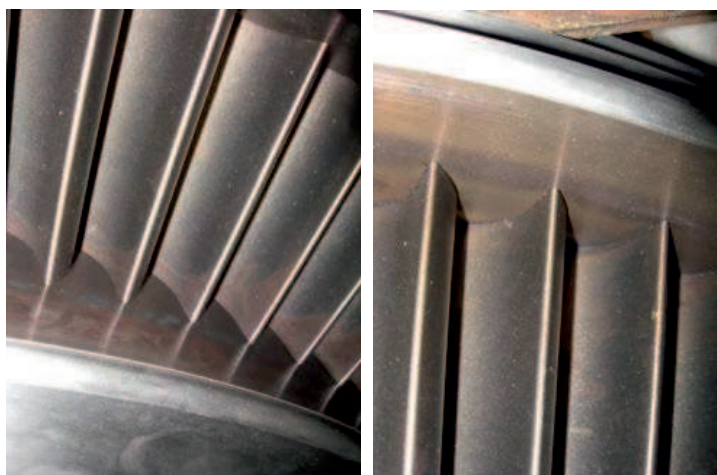
Fot. 8. Zmodernizowane przez TurboCare tarcze kierownicze części WP turbozespołu typu 13K215, wykonane z użyciem technologii spawania wiązką elektronów

Na fot. 8 przedstawiono nowe, zmodernizowane tarcze kierownicze części WP. Prezentowane tarcze kierownicze wykonane zostały w technologii spawania wiązką elektronów (ang. EBW - Electron Beam Welding). Taka technologia spawania umożliwiła uzyskanie bardzo wysokiej dokładno-

ści wykonania w porównaniu z tradycyjnymi technologiami spawalniczymi, które cechują się znacznie większą strefą wpływu ciepła (ang. HAZ - Heat Affected Zone). Również trwałość tarcz kierowniczych wykonanych metodą spawania wiązką elektronów jest znacznie zwiększona.

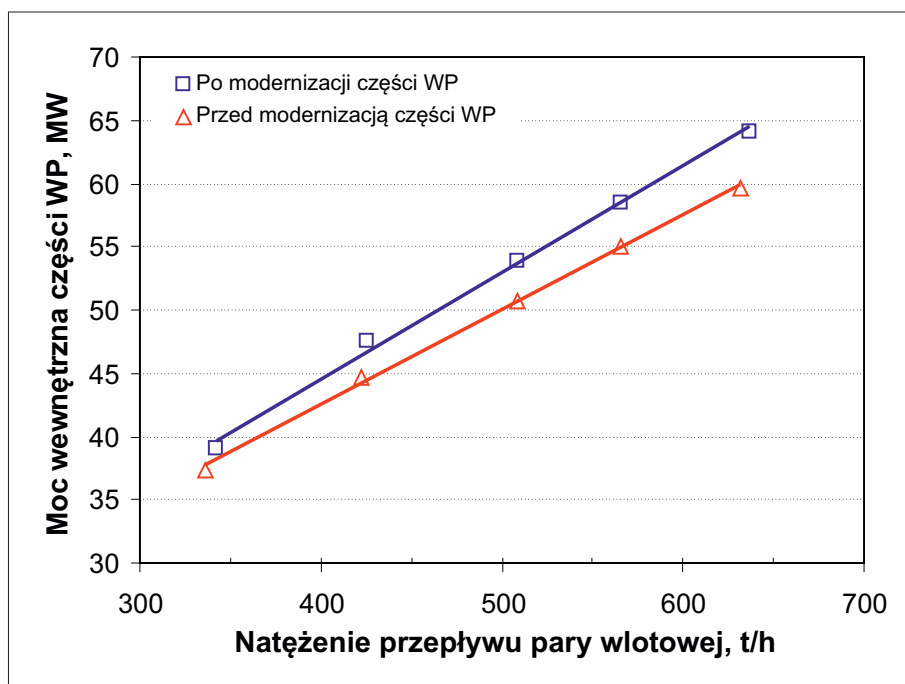
Rys. 4. Moc wewnętrzna części WP turbozespołu nr 4 przed i po modernizacji. Stwierdzony przyrost w nominalnym punkcie pracy (650t/h) 4.4 MW [2]

Pomiary gwarancyjne wykonane przez niezależną firmę pomiarową [2] potwierdziły spełnienie przez turbos zespół nr 4 wszystkich udzielonych gwarancji osiągnięć, określonych we wstępie jako główne cele prac modernizacyjnych. Obok efektu polepszenia osiągnięć turbos zespołu w wyniku wykonanego remontu odtworzeniowego, stwierdzono znaczne polepszenie osiągnięć zmodernizowanej części WP. Przykładowo, na rys. 4 przedstawiono moc części WP przed i po modernizacji, która w wyniku poprawy sprawności zmodernizowanej maszyny uległa znaczącemu zwiększeniu. Wzrost mocy elektrycznej turbos zespołu w wyniku modernizacji części WP znacznie przekroczył wartość gwarantowaną 3 MW w nominalnych warunkach pracy.
