# Modernizacja bloków 200 MW

## Wydłużanie czasu eksploatacji oraz poprawa efektywności turbiny parowej

Robert Nowak, Radosław Wiśniewski

TurboCare Sp. z o.o.

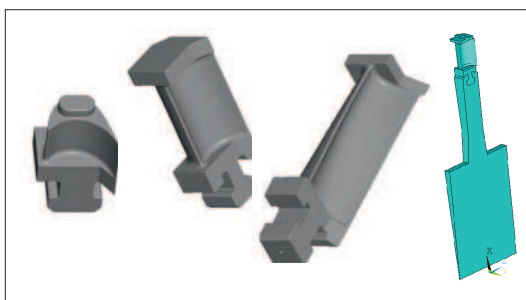
**Rys. 3.** Przykłady zmodernizowanych przez TurboCare łopatek wirnikowych części WP oraz analiz metodą elementów skończonych

Zgodnie z rys. 1 zastosowano nowe, zmodernizowane łopatki wirnikowe stopni 1-12 oraz nowe, zmodernizowane tarcze kierownicze i segmenty dysz stopnia regulacyjnego. Prace projektowe obejmowały pełną inżynierię odwrotną istniejącego wirnika z wykonaniem wszystkich niezbędnych analiz mechanicznych i ciepło-przepływowych. Modelowane jest także zachowanie dynamiczne zmodernizowanego wirnika, obejmujące wyznaczenie jego częstotliwości i postaci drgań własnych przy różnych prędkościach obrotowych. Zastosowane zostały zaawansowane aerodynamicznie, nowoczesne profile łopatek wirnikowych i stacjonarnych. Wreby zmodernizowanych łopatek wirnikowych stopni 1-12 pozostały takie same jak w oryginalnym rozwiązaniu konstrukcyjnym (stopka łopatki typu T-owego). Również sama liczba stopni części WP pozostaje niezmieniona (12 stopni). Na rys. 3 przedstawiono przykłady zmodernizowanych łopatek wirnikowych części WP turbozespołu typu 13K215 oraz analiz mechanicznych. Użyte rozwiązania konstrukcyjne obejmowały zastosowanie bandażu integralnych na wybranych stopniach, jak i zastąpienie cylindrycznych łopatek wirnikowych łopatkami skręconymi.
